# DISPOSITIVOS INTRAUTERINOS PENETRADOS Y MIGRADOS: HALLAZGOS EN TOMOGRAFÍA COMPUTARIZADA

## INTRAUTERINE DEVICES PENETRATED AND MIGRATED: CT FINDINGS

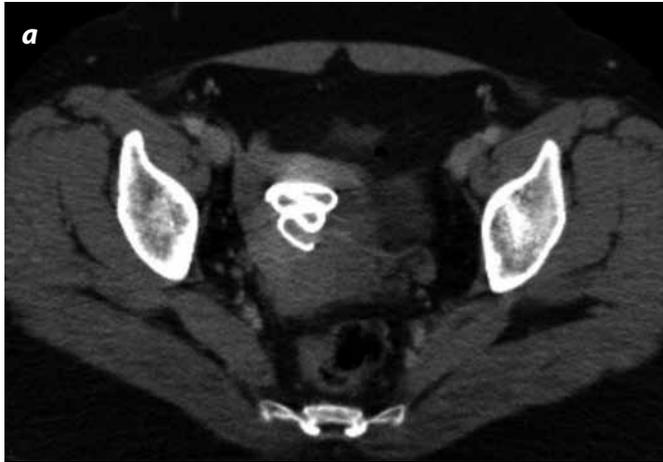
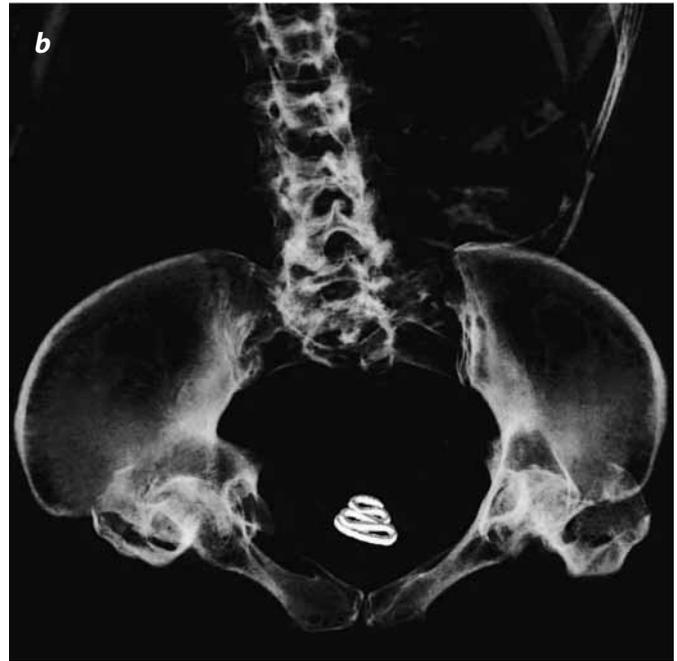
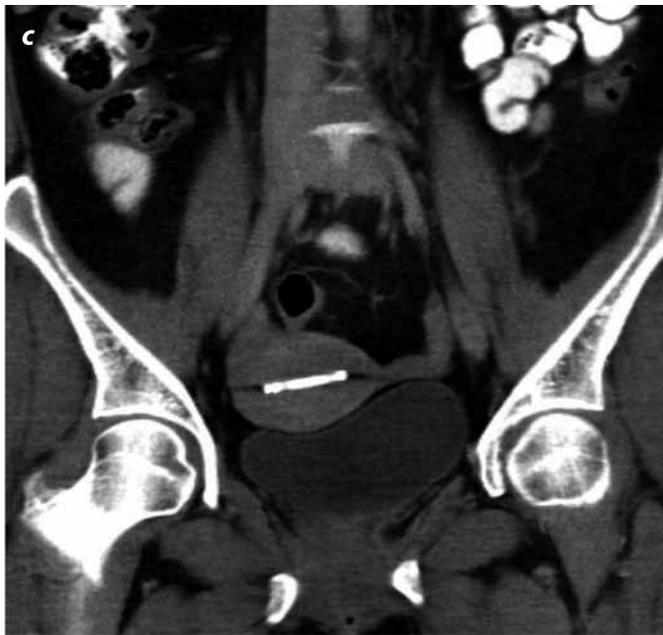
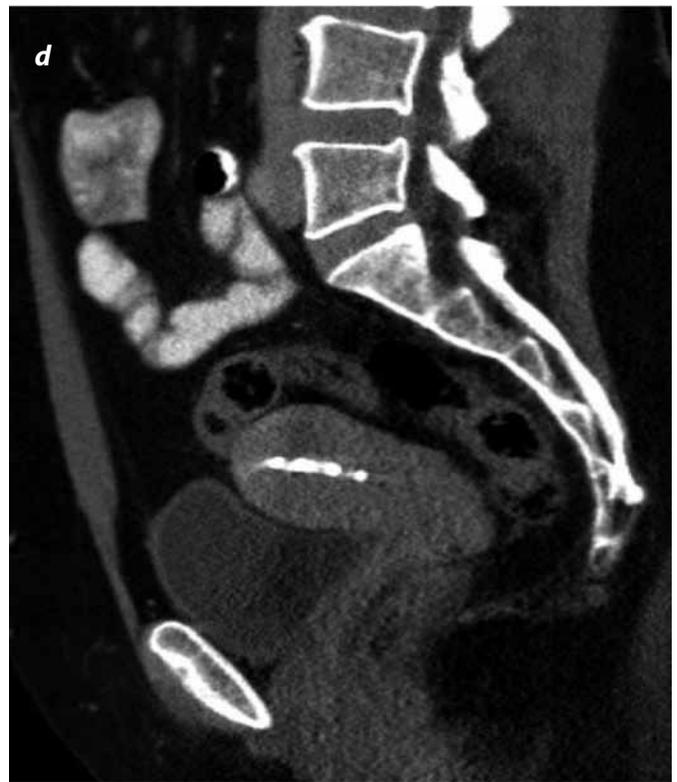
Figura 1. Corte axial de tomografía simple (a) y reconstrucción coronal 3D (b), donde se observan asas de Lippes en posición normal. Reconstrucción multiplanar coronal (c) y sagital (d) donde se identifica el DIU en T en la posición esperada.

de los DIU más implantado en años anteriores. Este dispositivo está conformado por una estructura filiforme de plástico o polietileno, curvado en forma de S, el cual es enderezado cuando se inserta en el útero, pero retoma su forma curva una vez se encuentra dentro de él (figura 1). Algunos de ellos siguen implantados hasta la menopausia sin

dentro de los más conocidos se encuentra la T de cobre y el Mirena, el cual libera progesterona (figura 1).

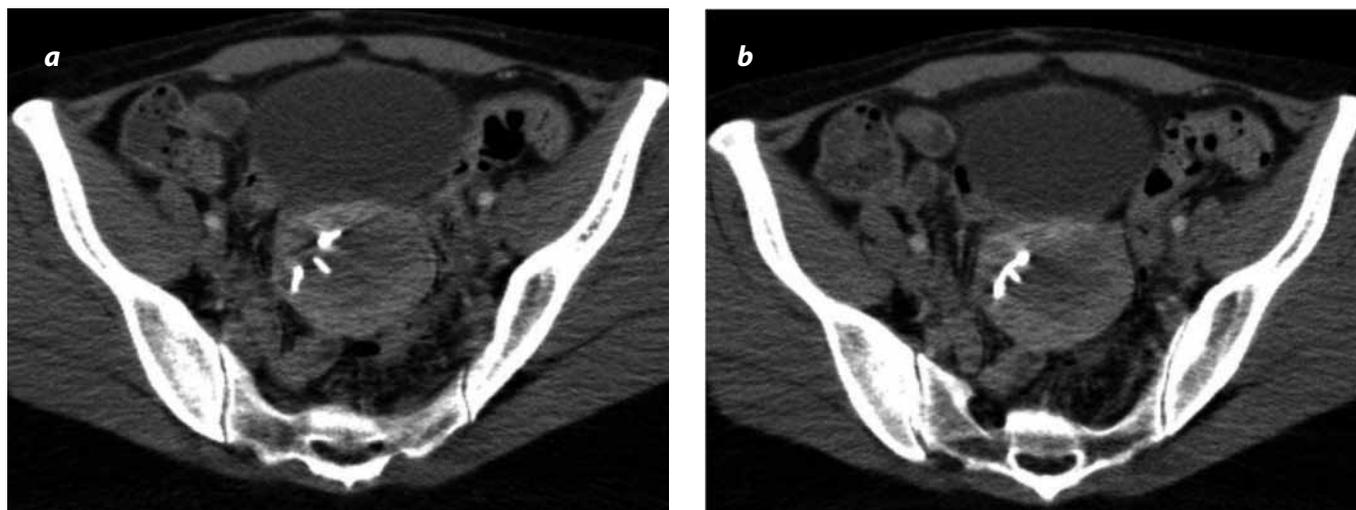
Figura 2 (a y b). Cortes axiales de tomografía en fase portal. Se identifica una imagen de alta atenuación correspondiente a un DIU en T penetrado en el miometrio.

En las imágenes tomográficas del DIU penetrado, este se visualizará fuera de la cavidad endometrial e incluido en la pared miometrial (figura 2). En algunos casos, los DIU se pueden fragmentar y uno de sus fragmentos se puede encontrar penetrado o migrado (figura 3).

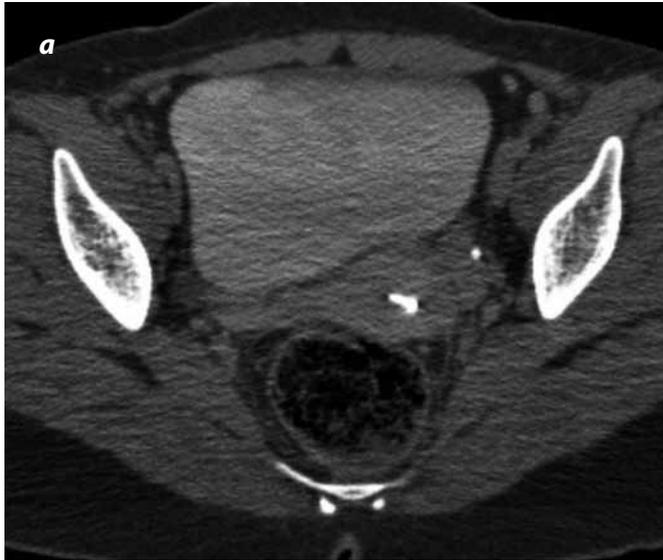
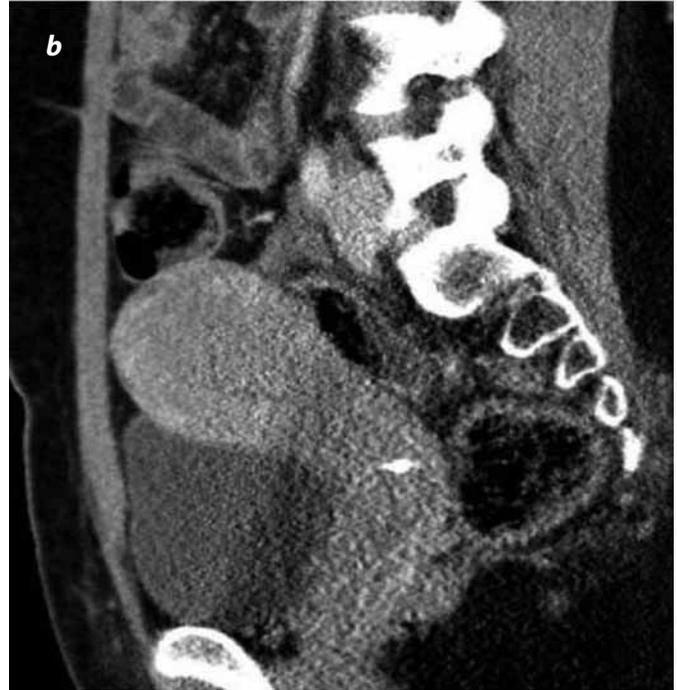
Figura 3. (a) Corte axial y (b) reconstrucción multiplanar sagital en fase portal. Se identifica el fragmento de un DIU migrado al canal endocervical y penetrado parcialmente hacia la pared posterior del miometrio.

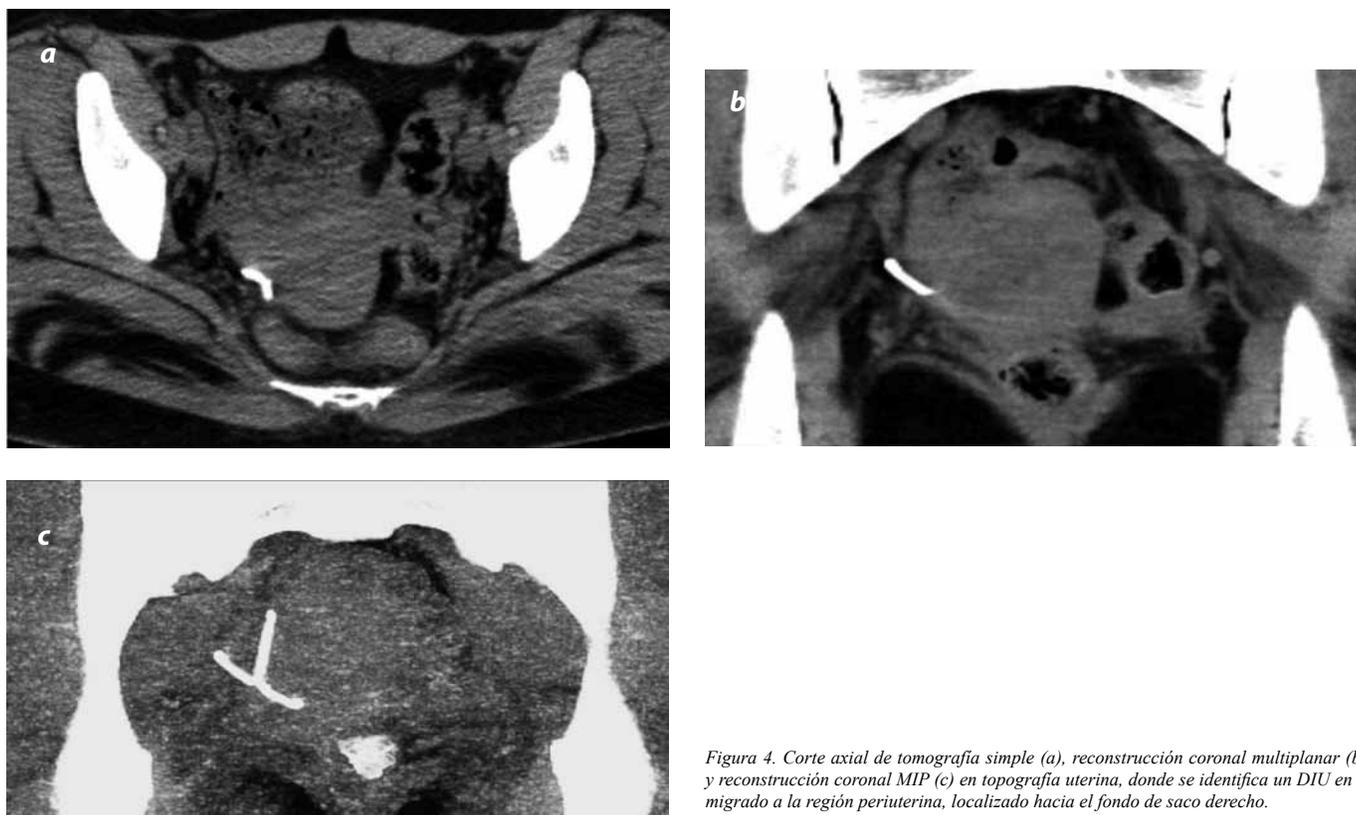
Figura 4. Corte axial de tomografía simple (a), reconstrucción coronal multiplanar (b) y reconstrucción coronal MIP (c) en topografía uterina, donde se identifica un DIU en T migrado a la región periuterina, localizado hacia el fondo de saco derecho.

La verdadera incidencia de perforaciones probablemente puede ser mayor a lo que se piensa, debido a la frecuente naturaleza asintomática de la lesión (11). La mayoría de DIU migrados se encuentra adyacente al útero (figura 4). Sin embargo, también pueden encontrarse en el peritoneo, el omento, la vejiga, los fondos de saco, el recto sigmoides, colon, o en otros sitios insospechados, como el apéndice (7,12,13) (figura 5). El DIU migrado puede permanecer clínicamente silente durante un largo periodo y ser descubierto como un hallazgo incidental en una evaluación imaginológica. En otras ocasiones origina sintomatología de acuerdo con el sitio donde se encuentre localizado y genera una secuencia de eventos, como la formación de abscesos pélvicos, obstrucción intestinal y perforación o, incluso, perforación vesical con una significativa morbilidad y en algunos casos mortalidad (11,12). Los DIU que liberan cobre y están migrados en la cavidad abdominal o en alguna víscera parecen tener mayor asociación a dolor abdominal crónico, formación de adherencias y penetración intestinal (14) (figura 6).

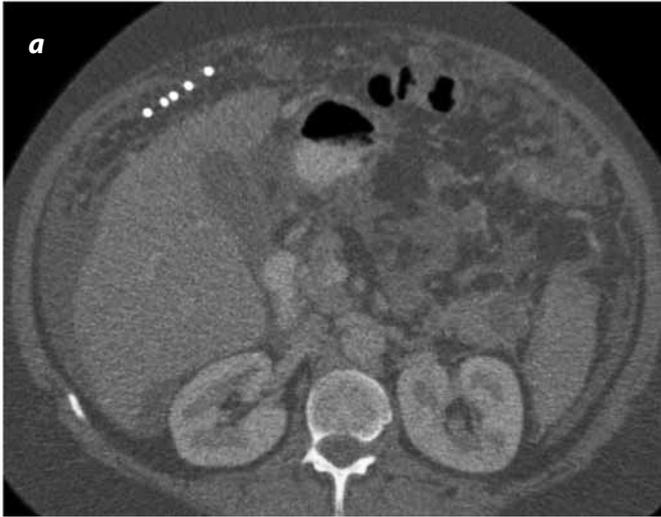
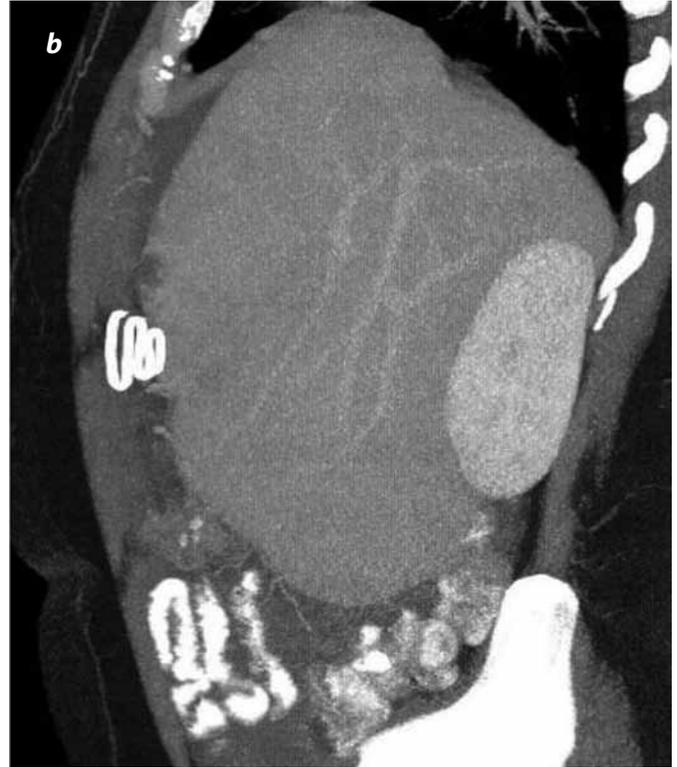
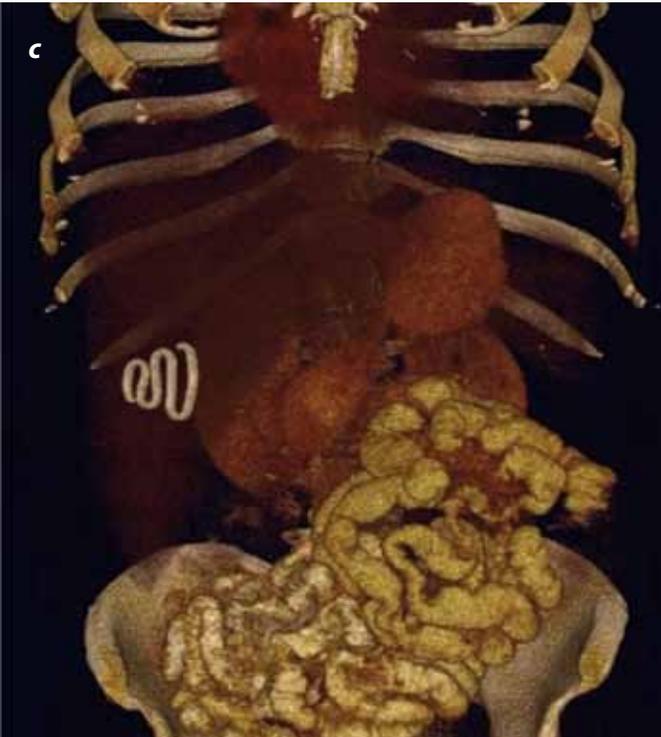
*Figura 5. Corte axial de tomografía en una ventana ósea (a), reconstrucción sagital MIP (b) y reconstrucción coronal 3D (c), donde se identificó de forma incidental un asa de Lippes migrada hacia la cavidad abdominal, localizado en el omento, hipocondrio derecho.*

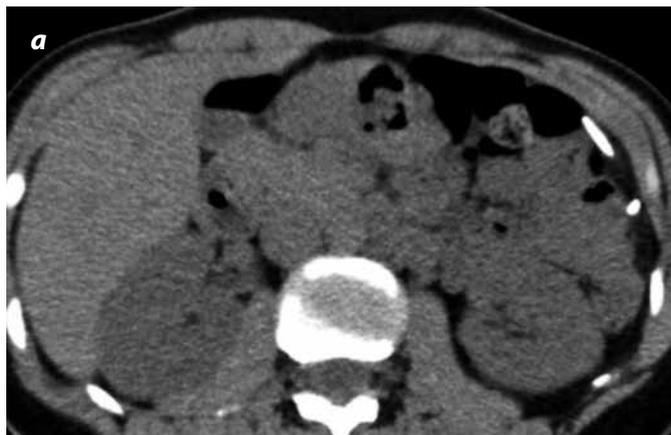
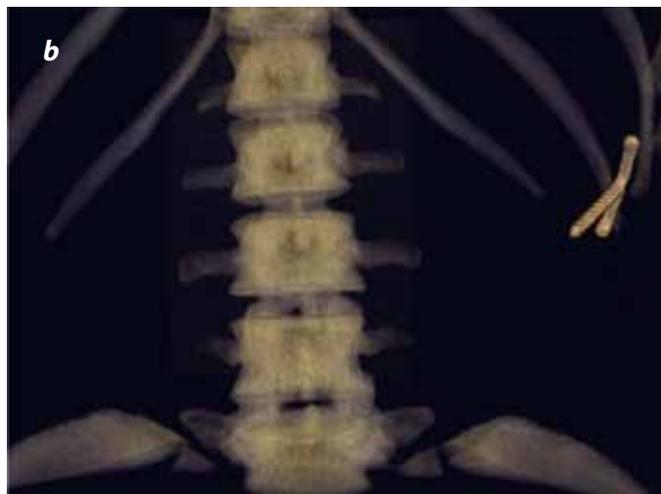
Figura 6. Corte axial de tomografía simple (a) y reconstrucción coronal 3D (b) en paciente con dolor abdominal crónico. Se identifica un DIU en T migrado a la cavidad abdominal (hipocondrio izquierdo), localizado anterior a las asas de intestino delgado y posterior al músculo transverso izquierdo. Aunque no se visualizan cambios que sugieran un fenómeno inflamatorio asociado, no se encontró otro hallazgo que explicara la sintomatología de la mujer.

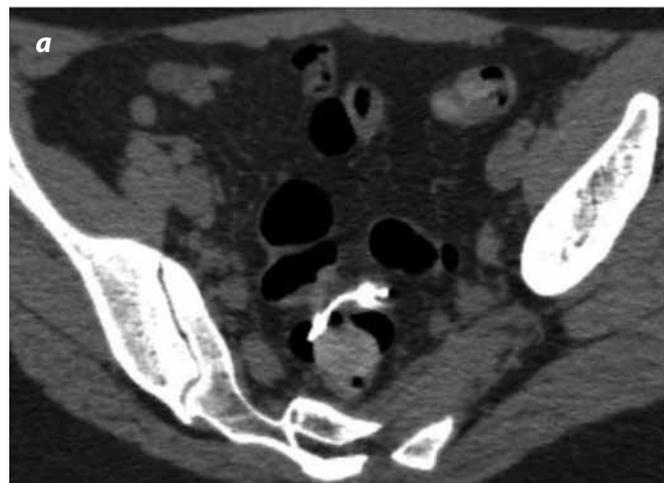
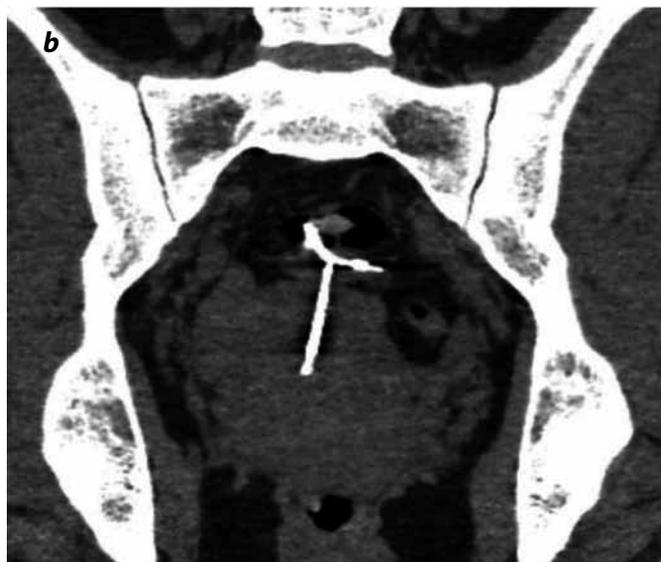
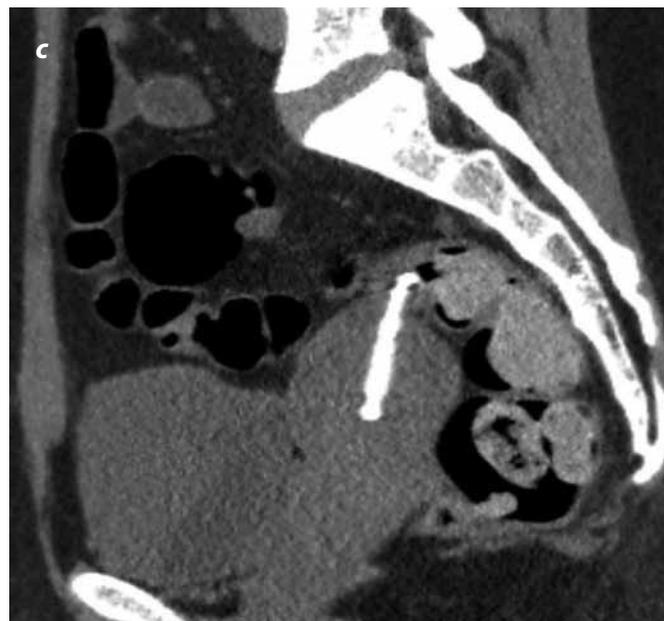
Figura 7. Corte axial (a) y reconstrucciones coronal (b) y sagital (c) de tomografía en ventana ósea MIP, donde se observa un DIU en T con su porción vertical penetrada en miometrio, una de sus ramas transversales penetrada en el recto y la otra dirigida hacia el fondo del saco. No hay cambios que sugieran un fenómeno inflamatorio asociado. Aunque la paciente se encuentra asintomática, actualmente se está en seguimiento clínico e imaginológico para la detección temprana de complicaciones; por ejemplo, en caso de un procedimiento quirúrgico pueden presentarse fistulas.

diografía tendrán importantes limitaciones para su identificación y localización (21) (figura 7).

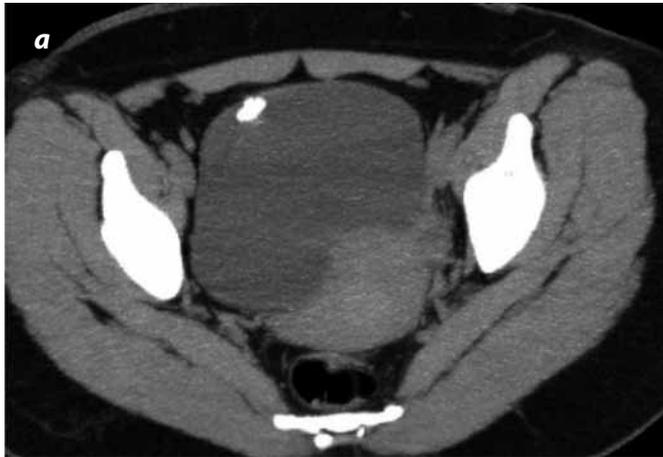
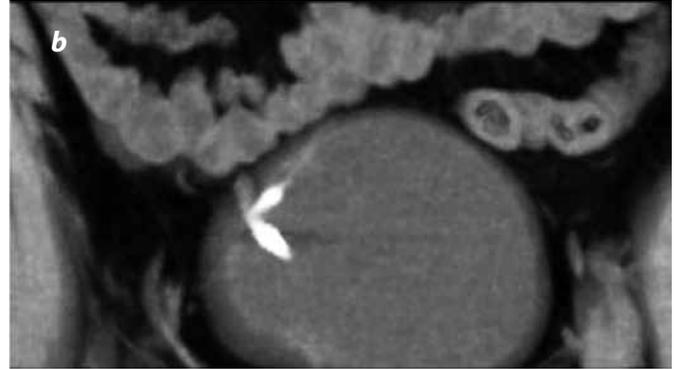
Figura 8. Corte axial de tomografía en fase portal (a), reconstrucción multiplanar coronal (b) en una mujer con infecciones urinarias a repetición, donde se identifica el fragmento de un DIU en T migrado y penetrado parcialmente en la pared anterior de la vejiga.

Hasta la fecha existen un poco más de 110 casos descritos en la literatura de DIU migrados fuera de la cavidad uterina. En cerca del 80% de los casos el DIU se localizó en la vejiga con o sin calcificación (17) (figura 8). Aunque la perforación del útero por el DIU es generalmente un fenómeno silente, la erosión de la pared vesical es usualmente sintomática y produce infecciones urinarias a repetición, dolor suprapúbico, hematuria, entre otros síntomas urinarios (1,6).
