IMPLANTES MAMARIOS, EVENTOS ADVERSOS Y COMPLICACIONES POCO FRECUENTES: HALLAZGOS POR MAMOGRAFÍA, ECOGRAFÍA Y RESONANCIA MAGNÉTICA

Breast Implants, Adverse Events and Rare Complications: Findings by Mammography, US and MR Imaging

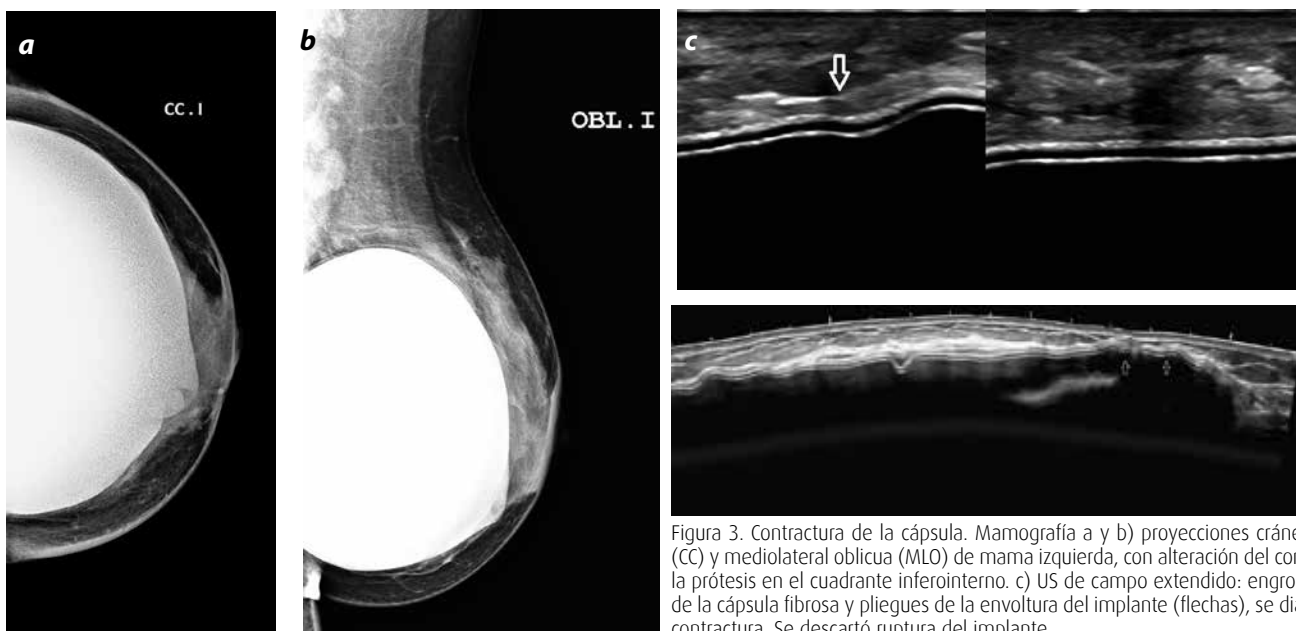
Figura 3. Contractura de la cápsula. Mamografía a y b) proyecciones cráneo caudal (CC) y mediolateral oblicua (MLO) de mama izquierda, con alteración del contorno de la prótesis en el cuadrante inferointerno. c) US de campo extendido: engrosamiento de la cápsula fibrosa y pliegues de la envoltura del implante (flechas), se diagnosticó contractura. Se descartó ruptura del implante.

En ultrasonido (US) y RM los hallazgos son menos aparentes, se pueden advertir zonas de engrosamiento de la cápsula, aumento de los pliegues y del diámetro anteroposterior (figura 3) (14,15,25).

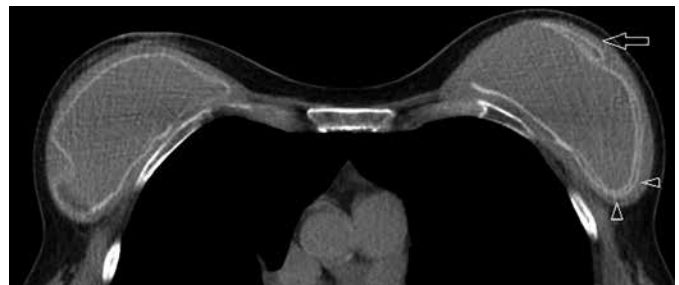
Figura 9. Corte axial de CT de tórax. Signo de la "cerradura" (flecha), signo de la "línea subcapsular" (cabezas de flecha).

En TAC los hallazgos son incidentales, la ruptura extracapsular es poco aparente debido a la densidad similar de la silicona y los tejidos blandos (3). En las rupturas intracapsulares se pueden ver signos similares a los de RM (figura 9).

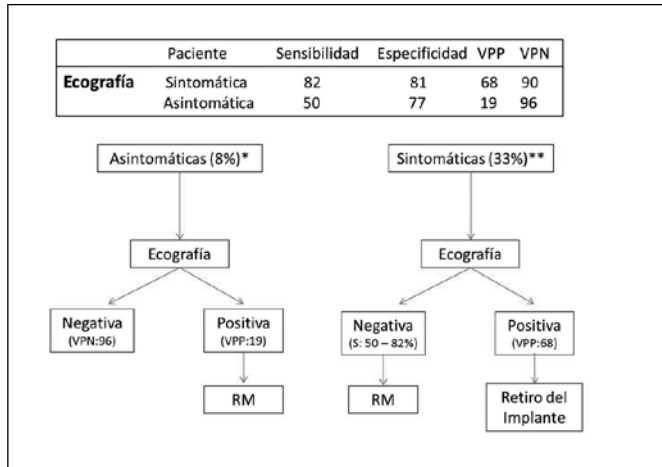
Figura 10. Rendimiento diagnóstico de la ecografía para la detección de ruptura de prótesis (recuadro superior). Algoritmo diagnóstico de ruptura de prótesis en pacientes asintomáticas y sintomáticas.

Aunque la RM mamaria es el estudio más sensible y específico para diagnosticar rupturas, es costosa y poco accesible en nuestro medio, por lo tanto, la recomendación actual para valorar integridad del implante, es la ecografía como estudio de abordaje dada su sensibilidad, 50-77 % y alto VPN > 90 % (13,34,35). Lo anterior significa que una ecografía negativa apoya firmemente la integridad del implante, y deja la RM solo para casos difíciles —si persiste la duda clínica—, en coherencia con los estudios de costo-efectividad (figura 10) (36-39).
